# FML PROYECTOS INTEGRALES SA DE CV

## Entrega - recepción

Yo, JOSE FRANCISCO MORALES GOMEZ, en mi carácter de Representante Legal de FML PROYECTOS INTEGRALES S.A DE C.V., Hago entrega de los trabajos de mantenimiento preventivo y correctivo del contrato No. CT/DRM/29022001/0075/2021,, consistente en MANTENIMIENTO PREVENTIVO Y CORRECTIVO A TORRE DE COMUNICACIÓN DE 51 METROS DE ALTURA, EN CENTRO DE INCESTIGACION JALAPITA Y RESTABLECIMIENTO DE RADIO ENLACE, INCLUYE: PREVENTIVOS Y CORRECTIVOS A :  
REESTABLECIMIENTO DE ENLACE DE DATOS  
CAMBIO DE TODAS LAS RETENIDAS  
CAMBIO DE TODA LA TORNILLERIA DE LA TORRE  
CAMBIO DE ABRAZADERA  
CAMBIO DE TENSORES  
CAMBIO DE PERROS  
LIMPIEZA DE LA TORRE Y PINTADO DE LA MISMA CON PINTURA POLIURETANO BLANCO Y NARANJA.  
RECONSTRUCCION DE LA DELTA DE DESCARGA

| Documento: | Informe de Servicio mantenimiento a retenidas. |

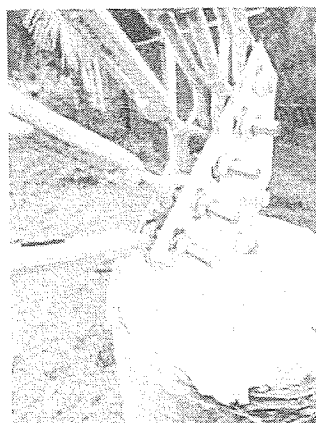
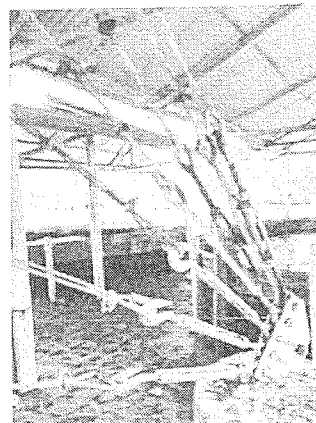
Se cambian los tensores y tornillería de las anclas de las retenidas .

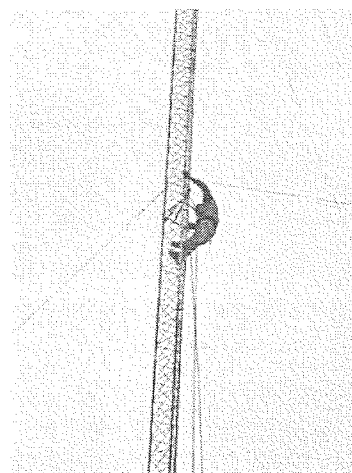
Se cambian todas las retenidas.

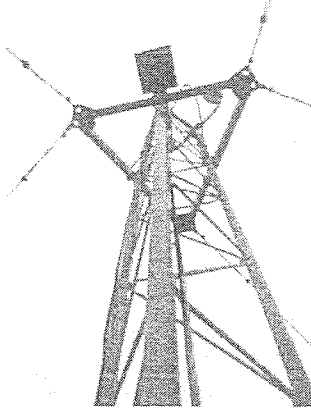
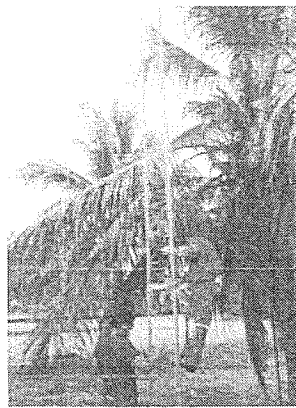
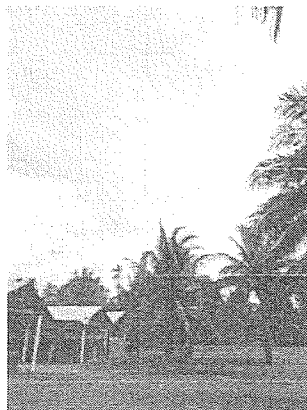
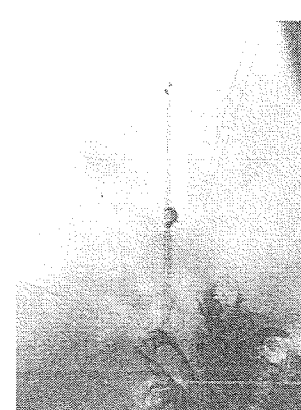
Se realiza pintadon de torre, desde el maztil ,hasta pie de torre.

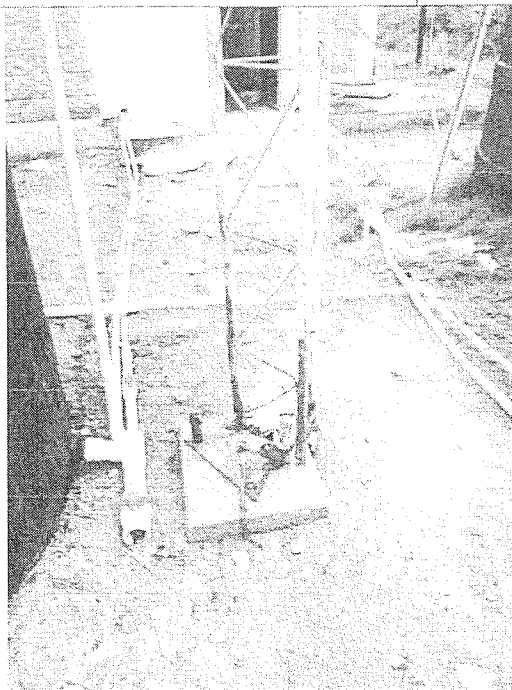
**Nota:** En la instalacion de los trabajos realizados al contrao No. CT/DRM/29022001/0075/2021, se detecto una torre en paralelo, que ya esta fuera de operacion y esta condicion puede ocasionar que al caer, pueda dañar la infraestructura del edificio, la misma torre que se dio mantenimiento en el contarto mencionado y lo mas crítico vidas humanas e infraestructura de CFE ( Lineas de sunimistro electrico que pasan por la calle).

Se adjuntan evidencias fotograficas de las anomalias de la torre dañana, ya que esta solo la sostienen dos lineas de retenidas y esta ya no tiene soporte en la bace.

Base de torre  
colapsada, a  
punto de caer

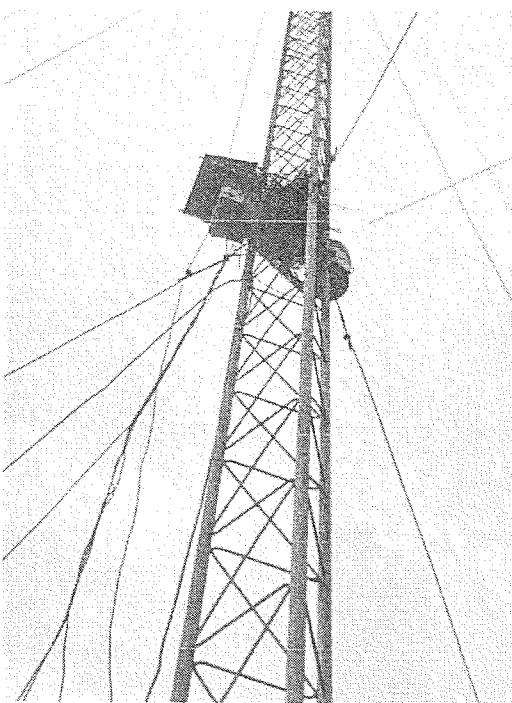
Equipos sin  
conexión física  
presente.
