No. Reporte: COT7223063\_4\_No.021

REPORTE DE SERVICIO Y MEMORIA TECNICA DEL SCANNER MARCA COPIBOOK OS A2 NO. CONTRATO PD/DRM/UJAT/0484/2023.

La Universidad Juárez Autónoma de Tabasco a través de la Secretaría de Servicios Administrativos Adquirió un Escáner de Libros marca I2S modelo Copibook OS A2 con número de serie 425005, en el mes de Diciembre del 2022, con el contrato No. CT/DRM-29022001/0659/2022

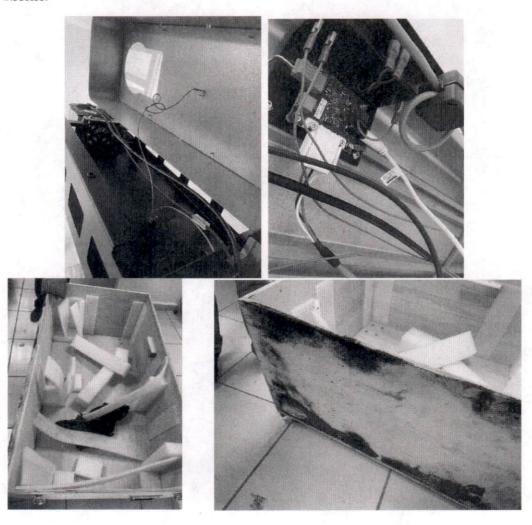
Una vez probado el escáner se desconectó y se desarmó para guardarlo en sus empaques originales cabe mencionar que dichos empaques se encontraban con Moho, arañas y algunos insectos, por lo que solicitamos que nos prestaron insecticida para rociar los empaque y evitar una reproducción de los insectos.

> Se recomienda que si es necesario mover el escáner se realice con mucho cuidado ya son equipos delicados con partes internas que pueden dañarse si reciben algún golpe los empaques; también recomendamos que esté protegido contra la humedad.
