Yo, Héctor Ulises Carrillo Ramírez, en mi carácter de **Representante Legal** de **Infraestructura Bis S.A. de C.V.**, Hago entrega de las 384 baterías que ampara el contrato No. CT/DRM-29022001/0570/2022, consistente en **SERVICIO DE SUSTITUCION DE BANCO DE BATERIAS MARCA CSB QUE CONSTA DE 384 PIEZAS** y que a continuación se describen de acuerdo con el anexo adjudicado:

Infraestructura	Reporte de servicio a Sistemas UPS.
Departamento:	Servicio a Sistemas UPS
Documento:	Informe remplazo de baterías a sistema UPS Symmetra PXP ubicado en el SITE de cómputo UJAT.
Ubicación y Fecha:	Villahermosa, Tabasco a 03 de octubre de 2022.

Conclusiones: Se realiza la instalación de 384 unidades de baterías en 48 módulos y 12 bancos de baterías.

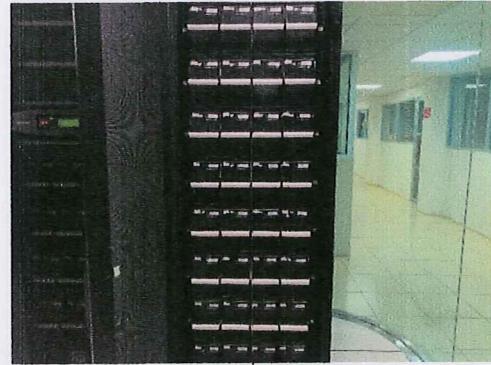
Gabinete de baterías UPS y gabinete adicional de baterías que serán intervenidos para remplazo.

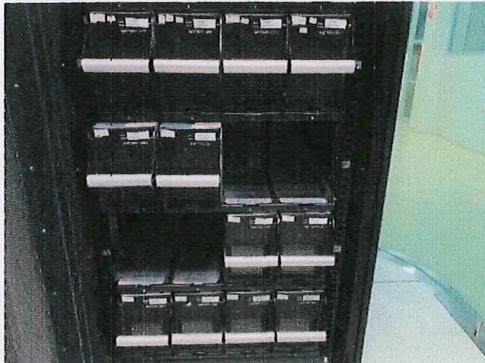
Durante el proceso de extracción e inserción de módulos de batería el sistema UPS Symmetra se mantuvo en operación normal.

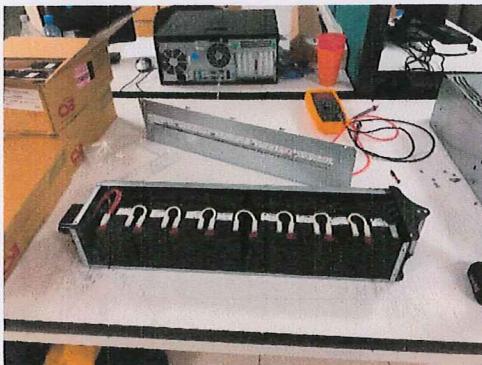
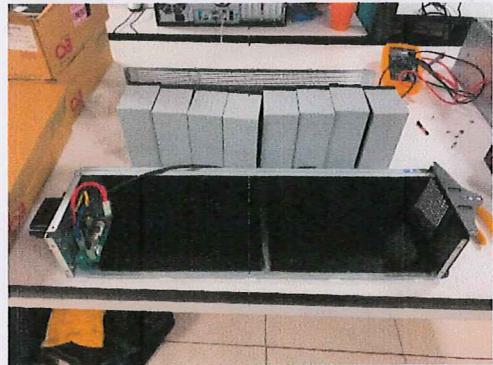
Cada módulo de baterías fue abierto para extraer las baterías caducadas e instalar las nuevas unidades.

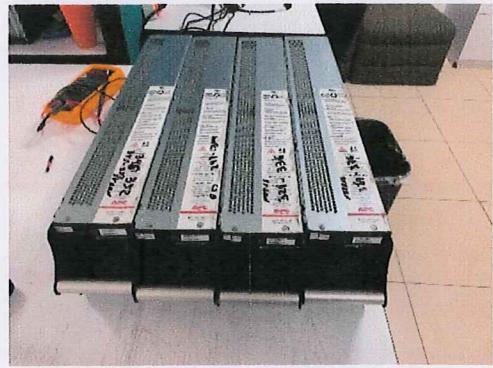
Cada módulo fue verificado posterior al remplazo de baterías para conformar que las conexiones realizadas eran correctas.
